Réf. : DPSM/UTAM SUD/2023/n°0279/FR

<b>COMPTE RENDU DE SURVEILLANCE</b>	
Rédacteur : F. Raoulx	Entité : BRGM/DRP/DPSM/UTAM SUD
Projet : Surveillance des anciens sites miniers et industriels de la vallée de l'Orbiel	Numéro : AM22SUD029
Date : <b>10, 12 et 13 mai 2022</b>	Lieu : <b>Aude (11)</b>
<b>Objet : Première visite semestrielle 2022 - Surveillance environnementale des Anciens Sites miniers de la vallée de l'Orbiel</b>	
Participants : F. Raoulx., M. Deslandes	
Absents :	
Diffusion interne : participants + F. Rivet., E. Plat, R. Albinet, A. Labastie, S. Bezelgues.	
Diffusion externe : Chartier Ph. (DREAL Occitanie), Duverger N. (DREAL Occitanie), Denis L. (UID 11), Accabat Y. (UID11), Bouissac M-H. (Pôle Après-Mine Sud).	
En cas de diffusion externe visa et nom du responsable : F. Rivet

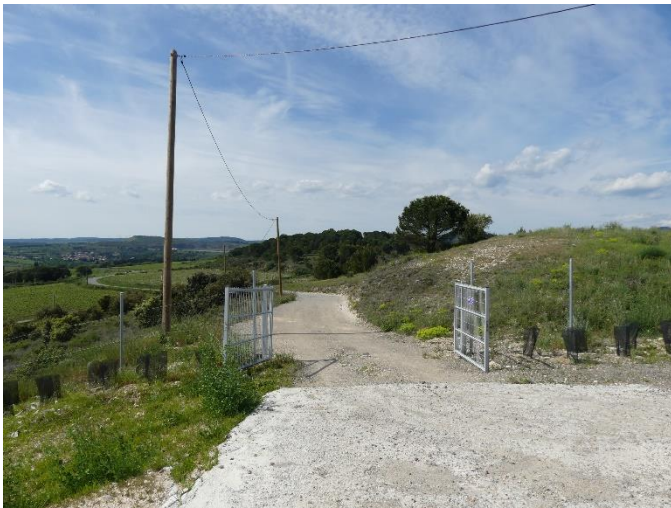
**Illustration 1 : Portail d'accès Nord du site**

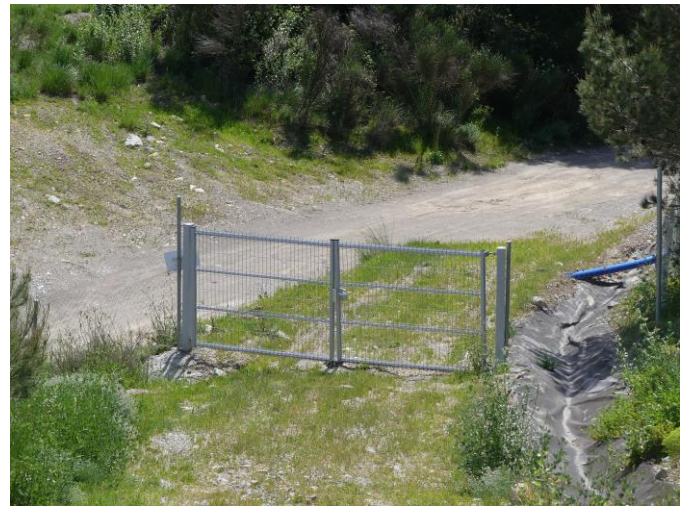
**Illustration 2 : Portail d'accès Sud**

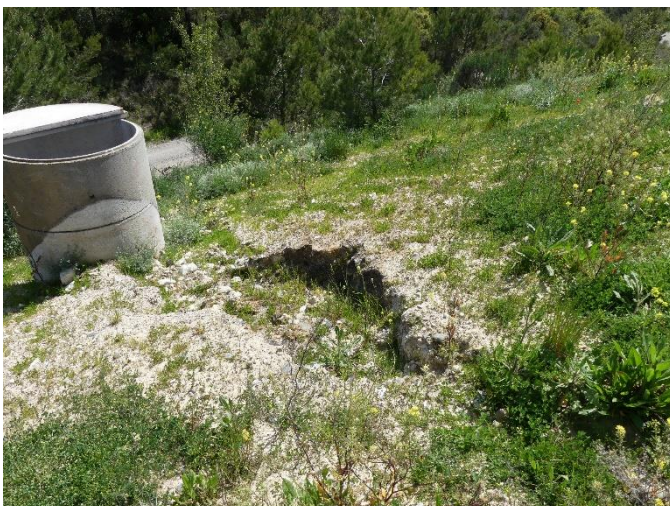
A l'issue des travaux de reprise de l'étanchéité de la couverture, la stabilité du site n'est pas compromise et les phénomènes d'érosion très limités. Cependant, divers désordres d'ampleur minimale (Illustrations 5, 6 et 7) ont été relevés par Mica Environnement. Des travaux de reprise de ces divers désordres démarreront avant la visite de surveillance du second semestre 2022.

**Illustration 5 : Début de ravinement sur le flanc Sud du site**

- Mise en place de la signalétique ;
- Reprise des désordres relevés par Mica Environnement.

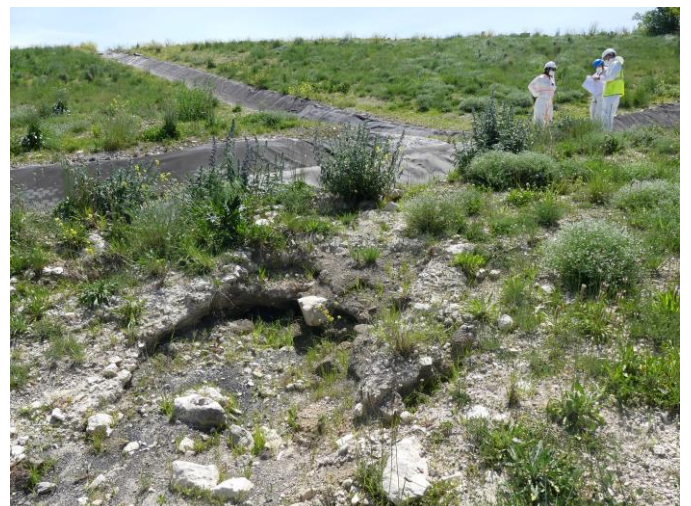
**Illustration 6 : Début d'érosion des sols sur le flanc Est du site**

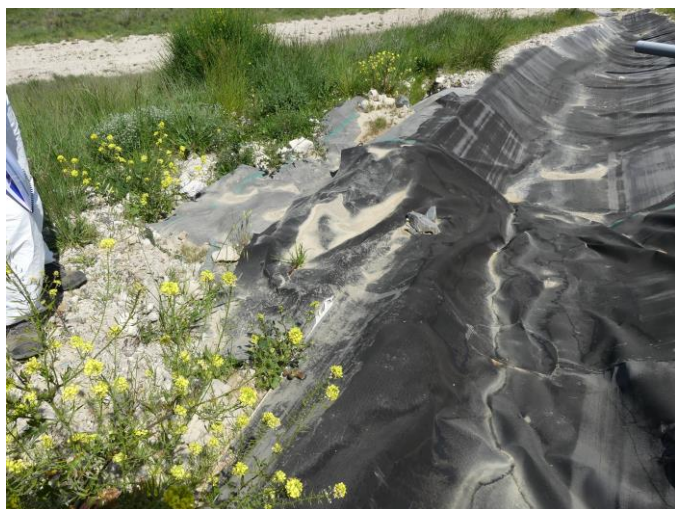
**Illustration 7 : Mise à nu de la géomembrane par érosion**

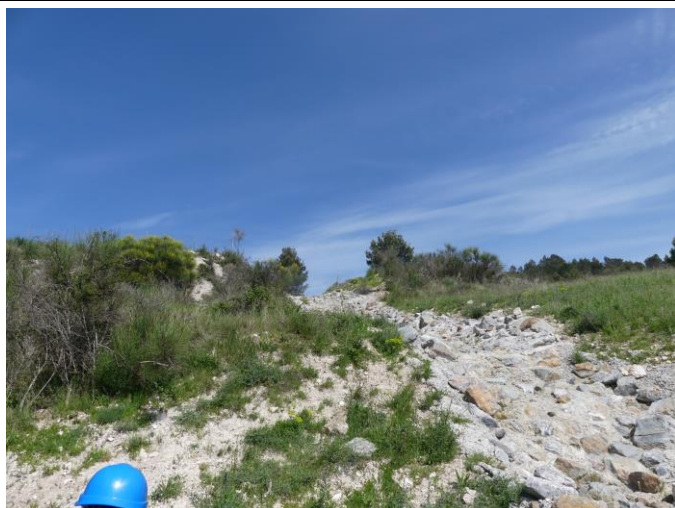
**Illustration 9 : Descente d'eau en enrochements bétonnés**

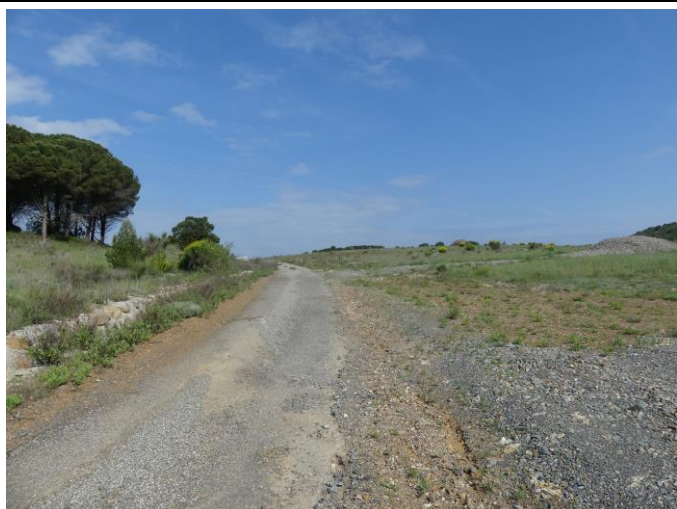
**Illustration 13 : Piste de circulation principale depuis l'accès Est en bon état**

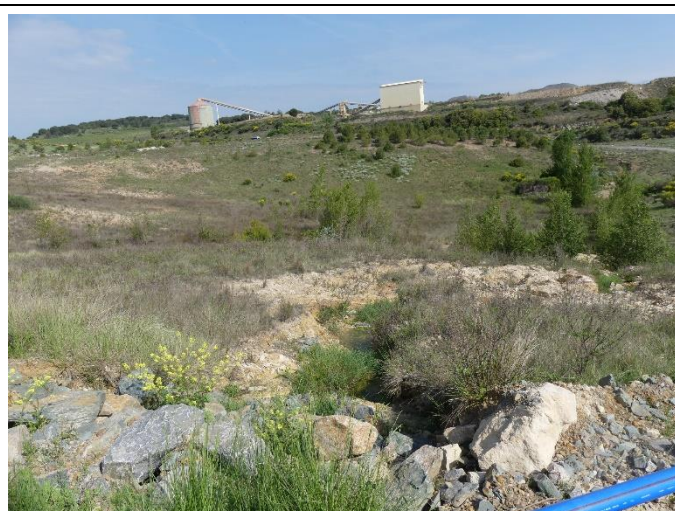
**Illustration 16 : Merlon de protection dégradé en amont de la mare B2**

- Reprise du merlon de protection en amont de la mare B2 ;
- Reprise des désordres observés sur le réseau de gestion des eaux pluviales (caniveaux partiellement obstrués, sous-cavages, ravinements,...).

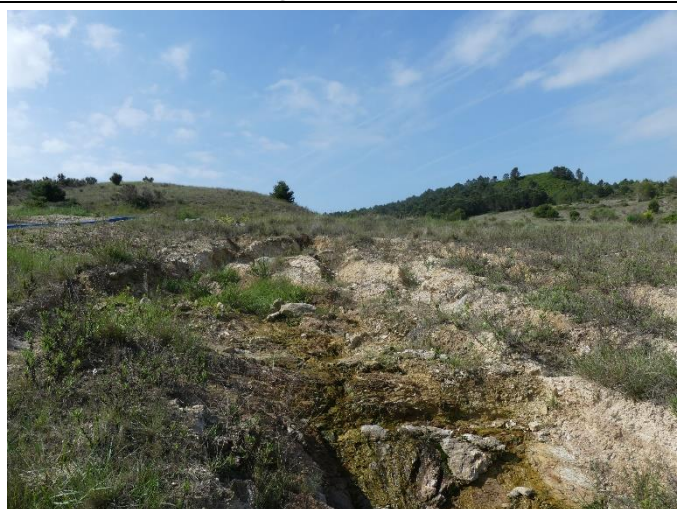
**Illustration 17 : Zone de ravines en amont de la mare B2, toujours active**

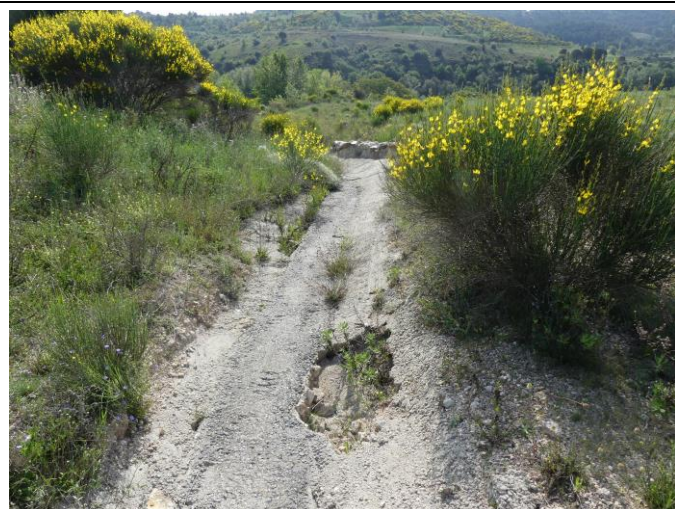
**Illustration 18 : Portion de caniveau dégradée le long de la RD111**

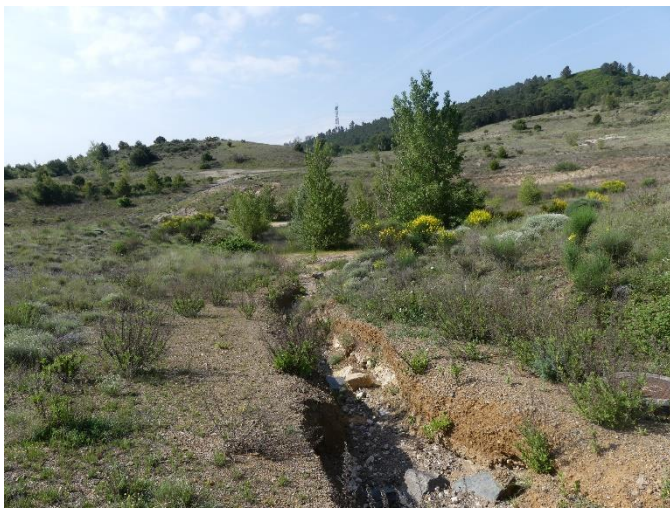
**Illustration 19 : Caniveau d'amenée à la mare B2 raviné**

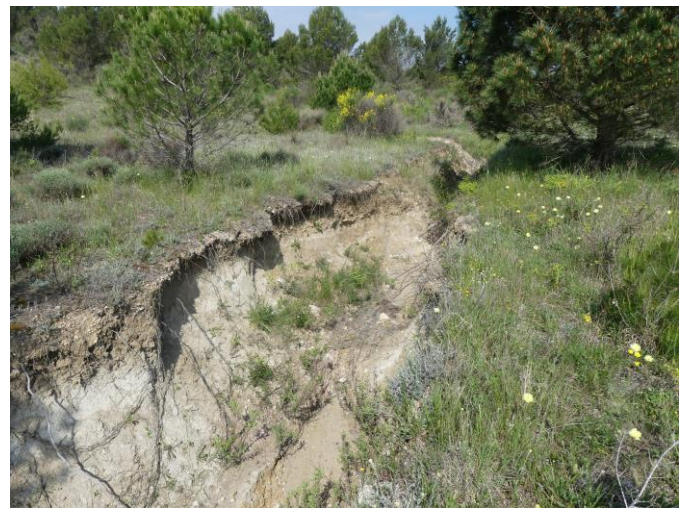
**Illustration 20 : Caniveau d'amenée des eaux à la mare RM2 très raviné**

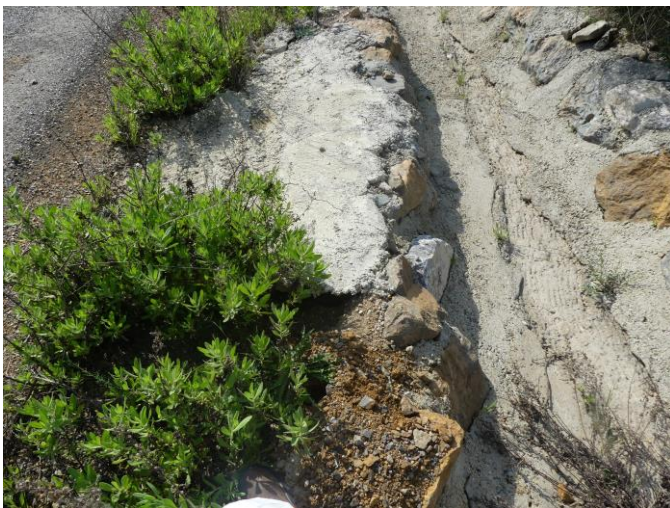
**Illustration 21 : Légère dégradation et début de sous-cavage du réseau de gestion pluviale à proximité du portail d'accès au Champ Magné**

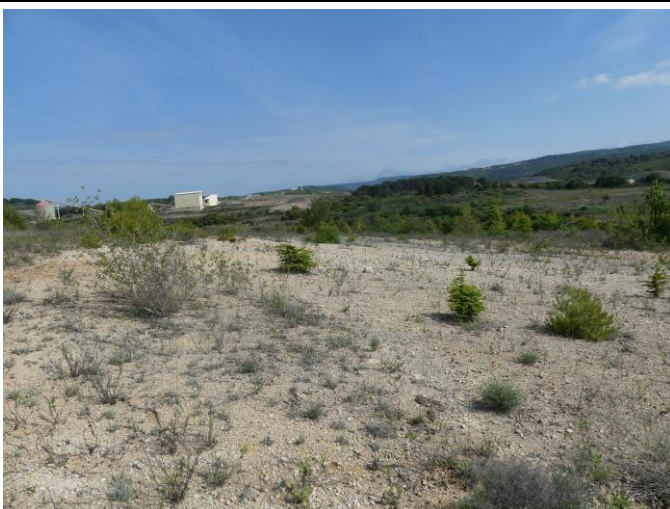
**Illustration 23 : Zone à très faible couvert végétal en partie centrale du site**

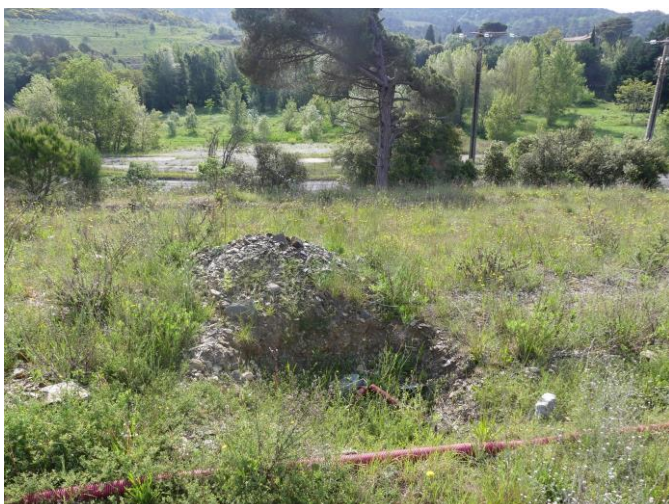
**Illustration 29 : Fosse ouverte depuis les travaux de réaménagement du point V**

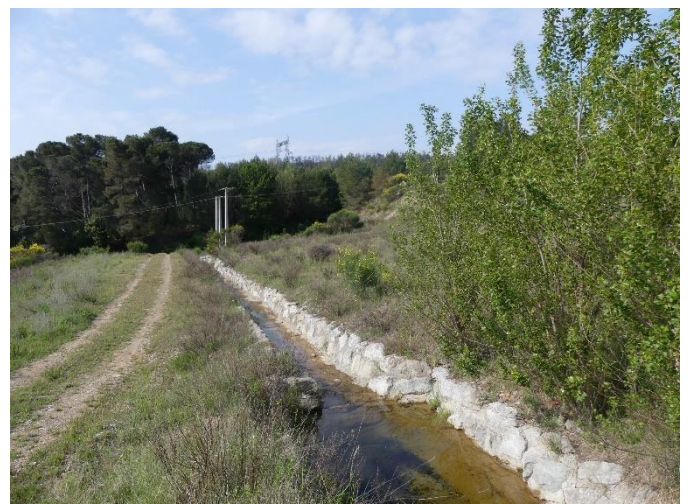
**Illustration 30 : Caniveau d'acheminement des eaux pluviales en bon état de fonctionnement**

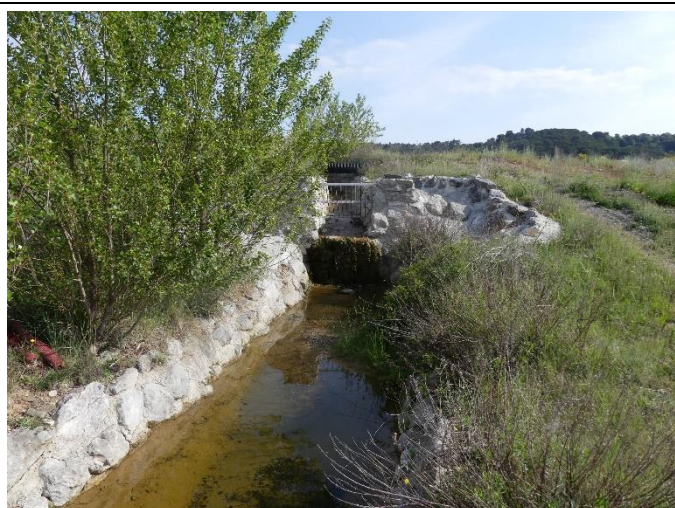
**Illustration 31 : Dépôt de sédiments dans le bassin aval du dégrilleur**

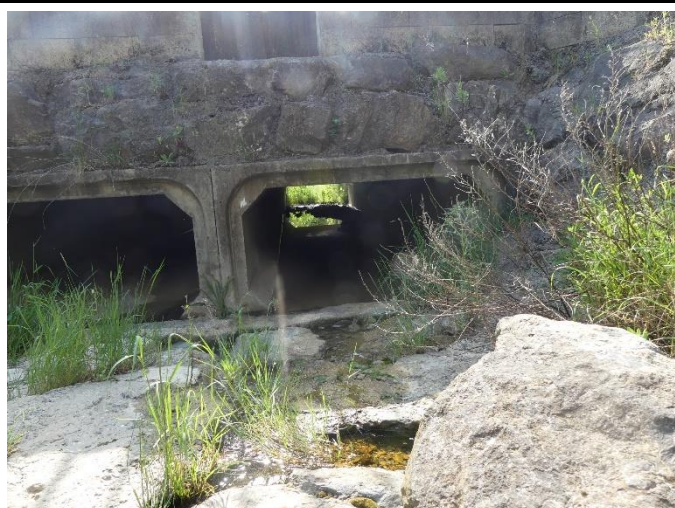
**Illustration 33 : Dalot curé et non obstrué**

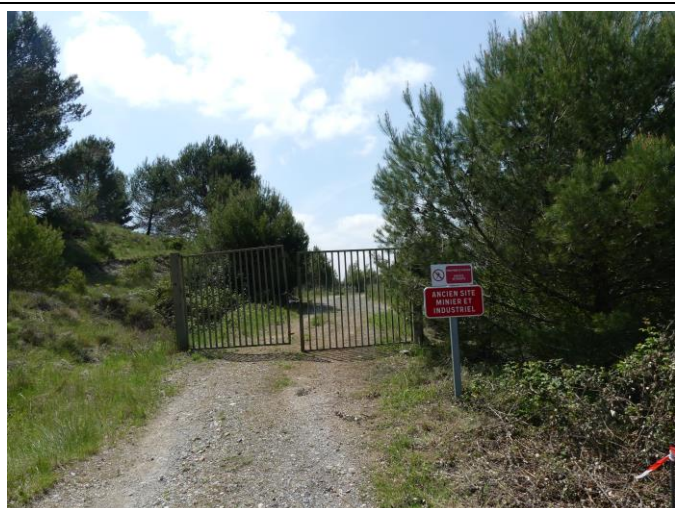
**Illustration 37 : Portail d'accès Sud-Est dégradé au site de l'ARTUS et nouvelle signalétique**

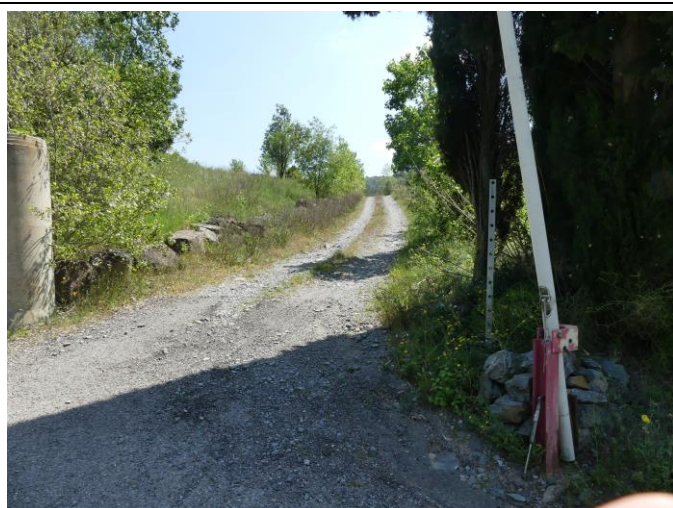
**Illustration 38 : Barrière d'accès non sécurisée au Sud-Est**

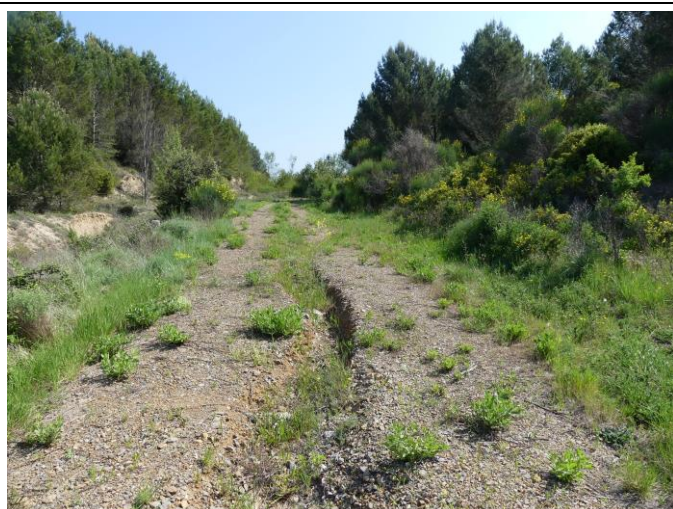
**Illustration 40 : Végétation et ravines de la piste Nord**

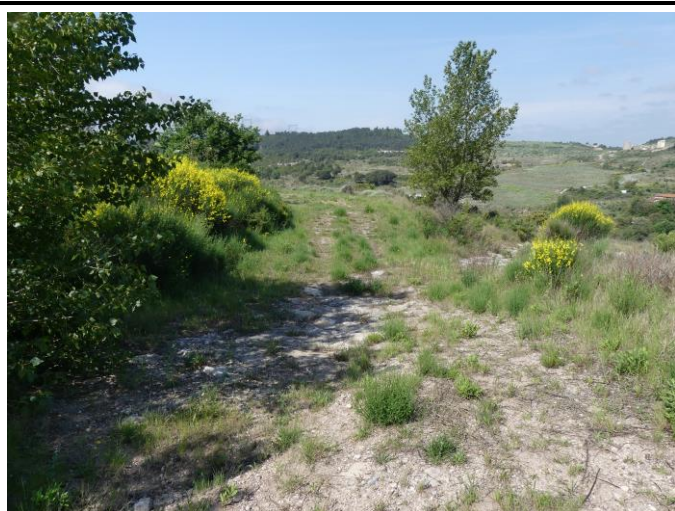
**Illustration 41 : Traversée de piste faisant l'objet d'une reprise lors des travaux à venir**

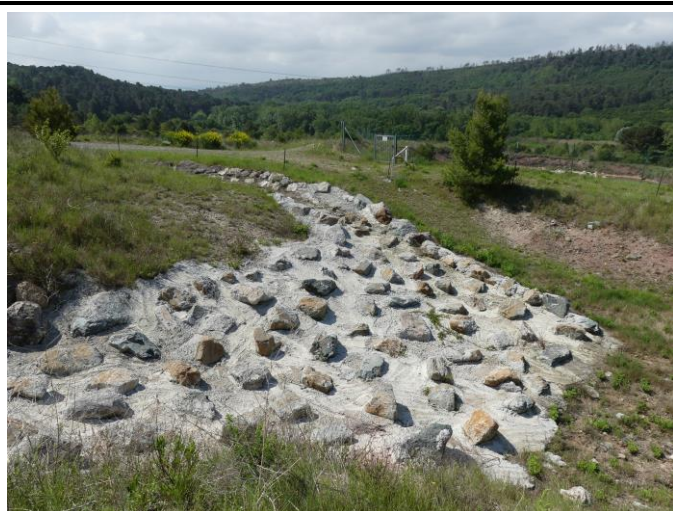
**Illustration 42 : Enrochements bétonnés en amont du bassin d'orage, en bon état**

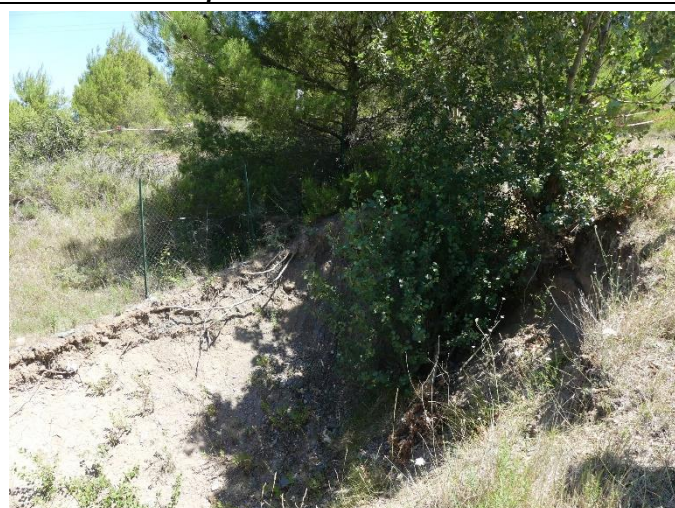
**Illustration 48 : Fossé drainant Nord-Ouest, fortement raviné**

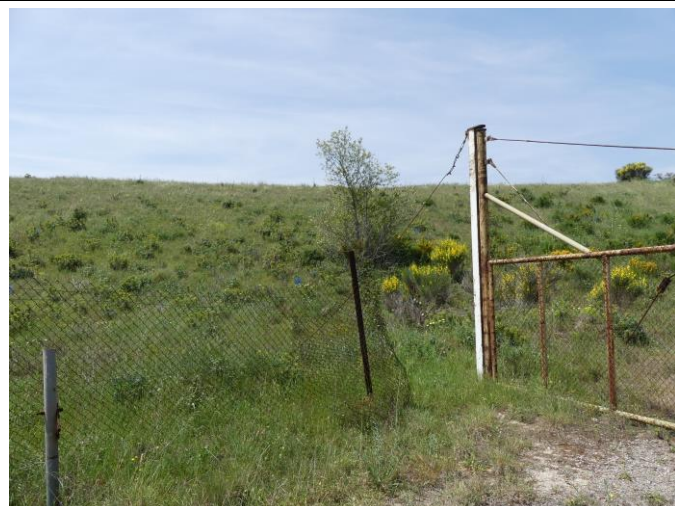
**Illustration 52 : Clôture déteriorée au droit de l'ancien portail**

- Réparations des clôtures endommagées ;
- Suivi des désordres de stabilité observés ;
- Suivi du fontis.

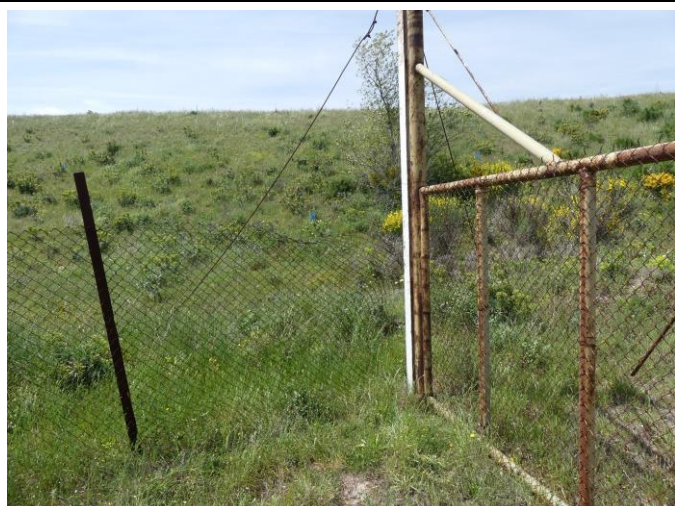
**Illustration 53 : Raccrochage provisoire de la clôture de l'ancien portail d'accès**

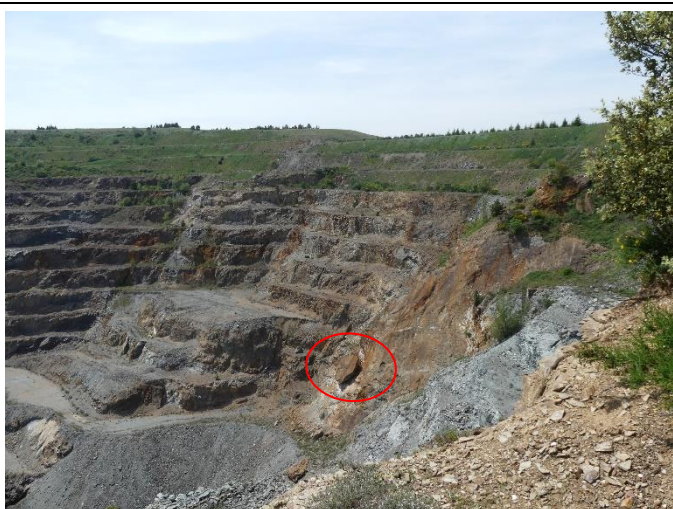
**Illustration 57 : Bloc éboulé sur une paroi de la MCO**

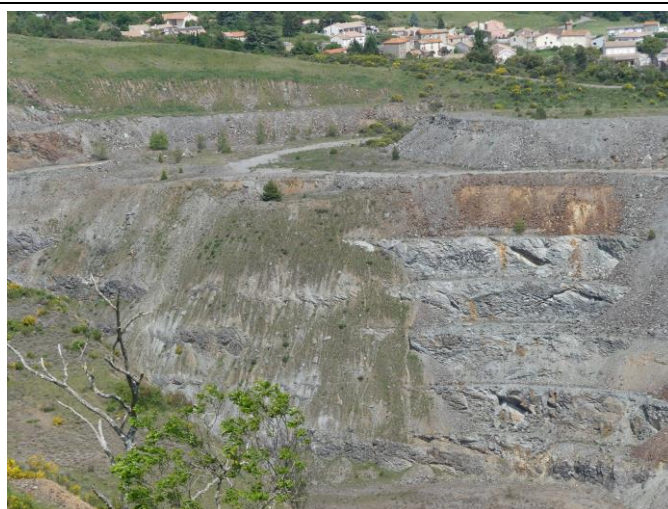
**Illustration 58 : Eboulis stabilisé sur les banquettes de la partie Nord-Ouest de la MCO**

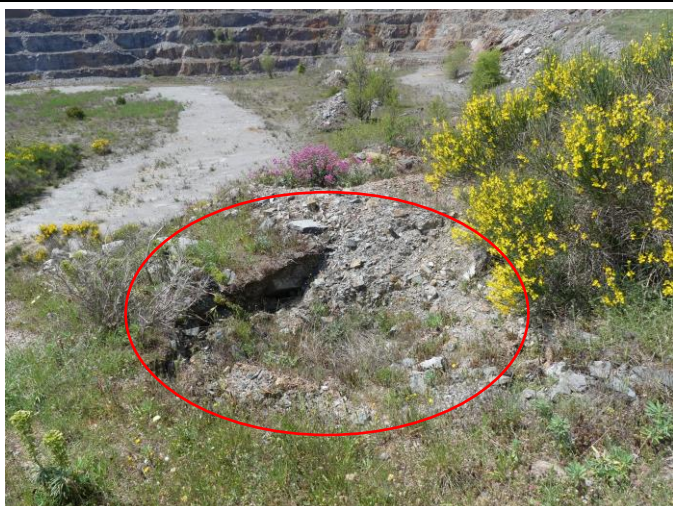
Le système de mesures installé depuis 2020 sur le fontis de la MCO confirme sa stabilité depuis la mise en place du suivi.

**Illustration 59 : Vue du fontis**
