Réf. : DPSM/UTAM SUD/2023/n°0279/FR

<b>COMPTE RENDU DE SURVEILLANCE</b>	
Rédacteur : F. Raoulx	Entité : BRGM/DRP/DPSM/UTAM SUD
Projet : Surveillance des anciens sites miniers et industriels de la vallée de l'Orbiel	Numéro : AM22SUD029
Date : <b>10, 12 et 13 mai 2022</b>	Lieu : <b>Aude (11)</b>
<b>Objet : Première visite semestrielle 2022 - Surveillance environnementale des Anciens Sites miniers de la vallée de l'Orbiel</b>	
Participants : F. Raoulx., M. Deslandes	
Absents :	
Diffusion interne : participants + F. Rivet., E. Plat, R. Albinet, A. Labastie, S. Bezelgues.	
Diffusion externe : Chartier Ph. (DREAL Occitanie), Duverger N. (DREAL Occitanie), Denis L. (UID 11), Accabat Y. (UID11), Bouissac M-H. (Pôle Après-Mine Sud).	
En cas de diffusion externe visa et nom du responsable : F. Rivet

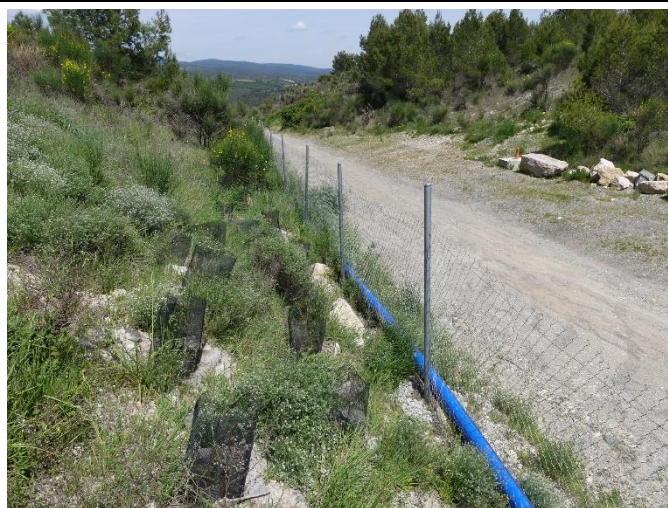
Il est important de noter qu'une végétalisation menée par l'entreprise Dinger Environnement est en cours (lot 3 du marché travaux de reprise de l'étanchéité de la couverture du stockage), visant à implanter durablement des espèces locales sur la colline (Illustration 12).

**Illustration 12 : Exemple de revégétalisation en cours de suivi. Canalisation de Montredon reprise en 2021 (en bleu)**

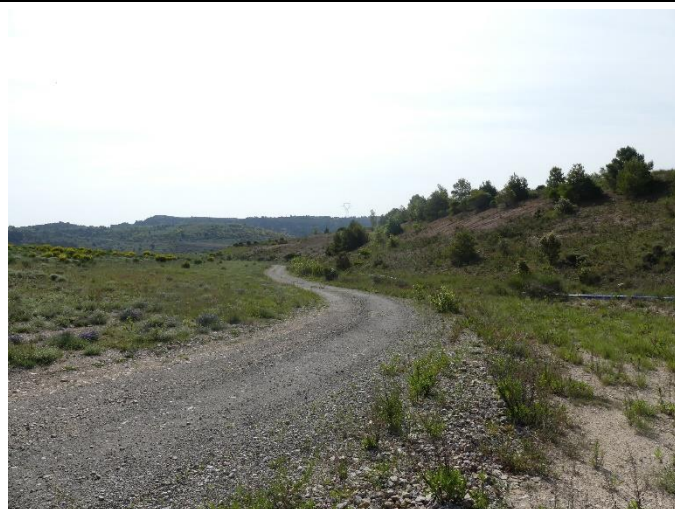
**Illustration 14 : Piste de circulation principale depuis l'accès Nord en bon état**

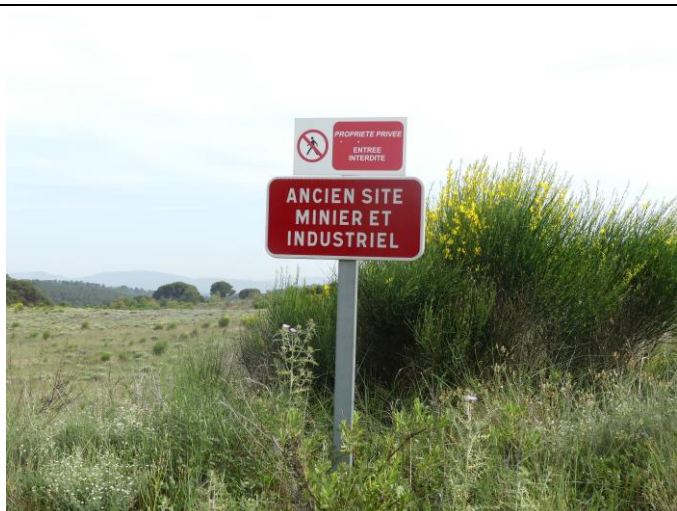
**Illustration 15 : Panneau de restriction d'accès en bon état et nouvelle signalétique mise en place**

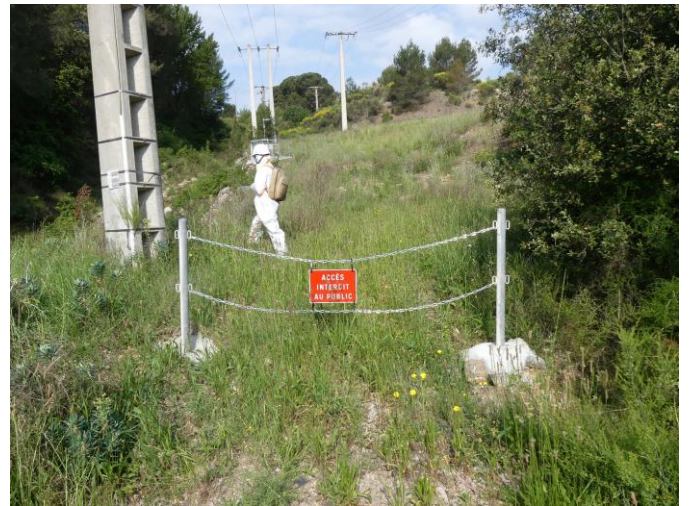
**Illustration 26 : Rampe d'accès au point V depuis la RD101 avec signalétique**

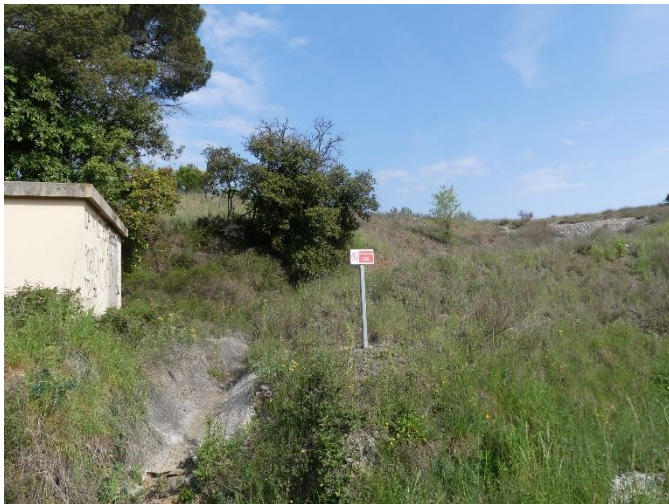
**Illustration 27 : Panneau de restriction d'accès en bon état**

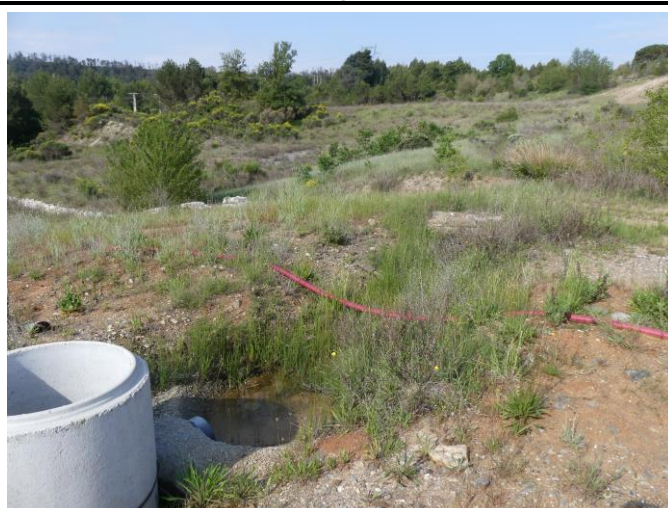
**Illustration 36 : Avaloir bétonné de la source Arsine**

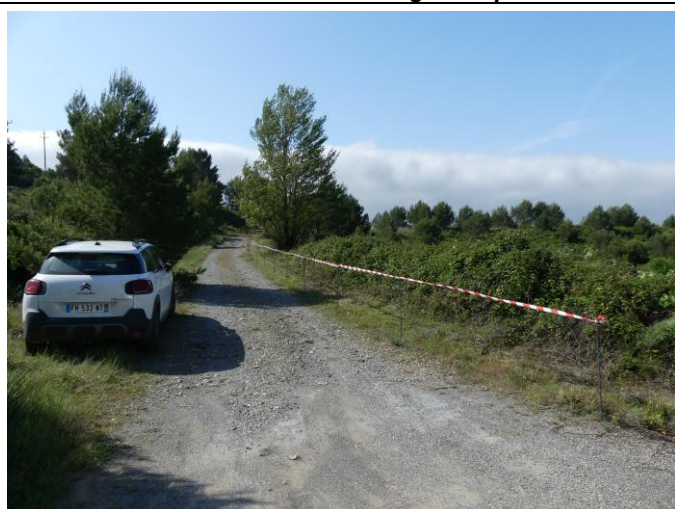
**Illustration 39 : Cheminement piéton mis en place dans le cadre des travaux de reprise à venir, le long de la piste d'accès Nord-Ouest**

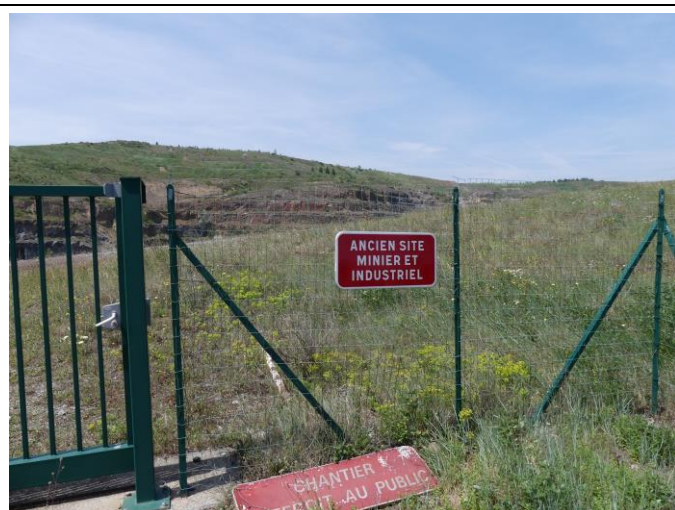
**Illustration 50 : Nouvelle signalétique au droit du portail d'accès**
