Réf. : DPSM/UTAM SUD/2023/n°0279/FR

<b>COMPTE RENDU DE SURVEILLANCE</b>	
Rédacteur : F. Raoulx	Entité : BRGM/DRP/DPSM/UTAM SUD
Projet : Surveillance des anciens sites miniers et industriels de la vallée de l'Orbiel	Numéro : AM22SUD029
Date : <b>10, 12 et 13 mai 2022</b>	Lieu : <b>Aude (11)</b>
<b>Objet : Première visite semestrielle 2022 - Surveillance environnementale des Anciens Sites miniers de la vallée de l'Orbiel</b>	
Participants : F. Raoulx., M. Deslandes	
Absents :	
Diffusion interne : participants + F. Rivet., E. Plat, R. Albinet, A. Labastie, S. Bezelgues.	
Diffusion externe : Chartier Ph. (DREAL Occitanie), Duverger N. (DREAL Occitanie), Denis L. (UID 11), Accabat Y. (UID11), Bouissac M-H. (Pôle Après-Mine Sud).	
En cas de diffusion externe visa et nom du responsable : F. Rivet

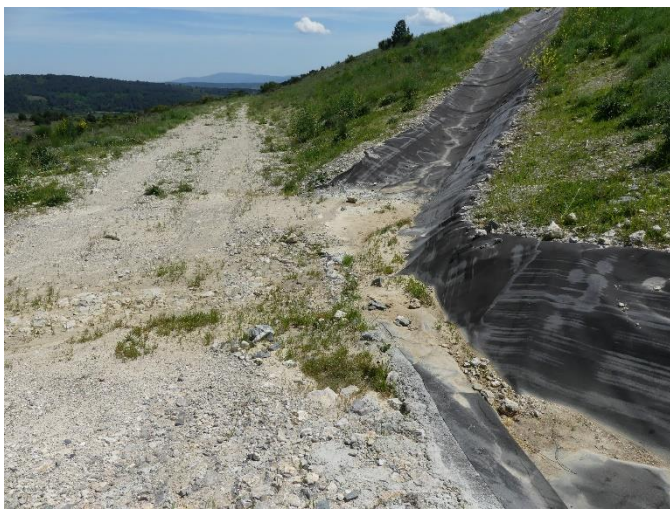
**Illustration 3 : Piste de circulation flanc Est**

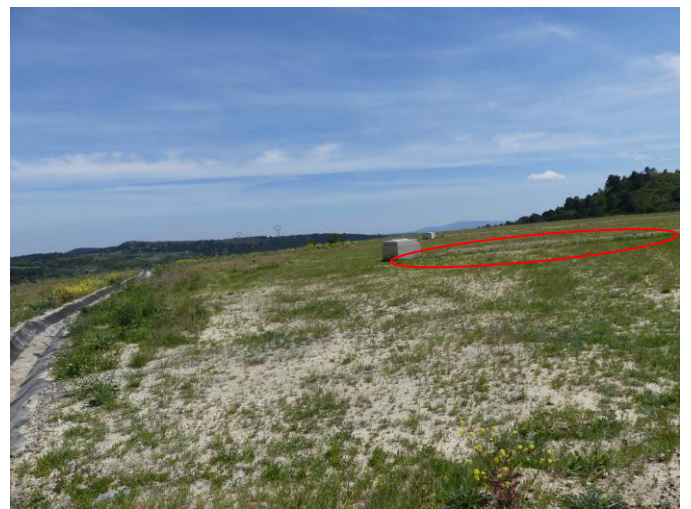
L'accès au site se fait désormais par le biais de 3 portails (Illustrations 1 et 2), dont certains remplacent d'anciennes barrières DFCl, disposés le long des différentes pistes existantes. La circulation sur le site à proprement parler se fait par le biais de diverses pistes en terre battue (Illustration 3), toutefois la partie sommitale n'est pas carrossable en raison de la présence de merlons de protection des drains enterrés (Illustration 4).

**Illustration 4 : Partie sommitale et merlons de protection des drains**

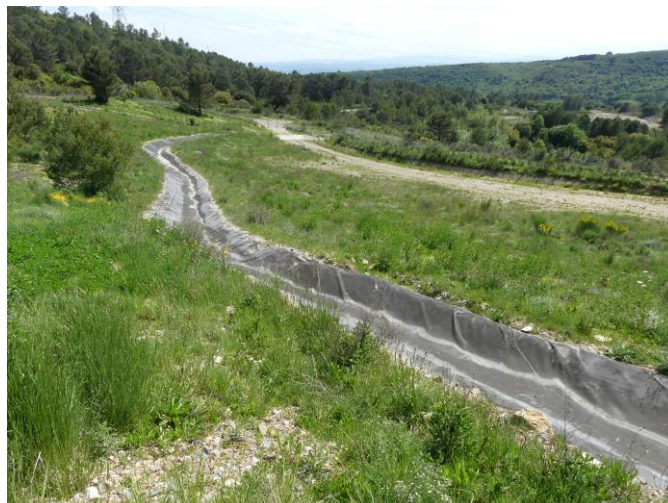
caniveaux de surface renforcés par géomembrane bitumineuse (Illustration 8) et de zones d'enrochements bétonnés (Illustration 9).

**Illustration 8 : Caniveau de gestion des eaux renforcé en géomembrane**

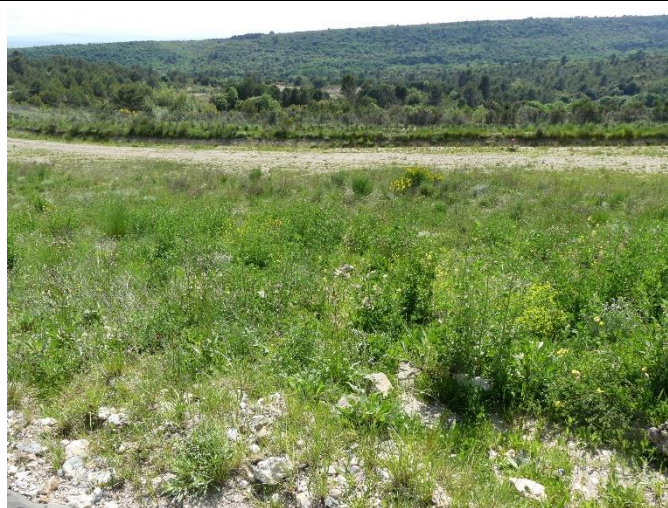
Le couvert végétal du site est pour l'heure majoritairement constitué de plantes de prairie, type graminées, ou astéracées (Illustration 10). Quelques genêts ou pins arbustifs sont également observables sporadiquement. La partie sommitale, objet du plus gros des travaux de la reprise d'étanchéité, montrait quant à elle une végétation encore éparsse lors de notre passage (Illustration 11).

**Illustration 10 : Végétation représentative du site sur le flanc Ouest**

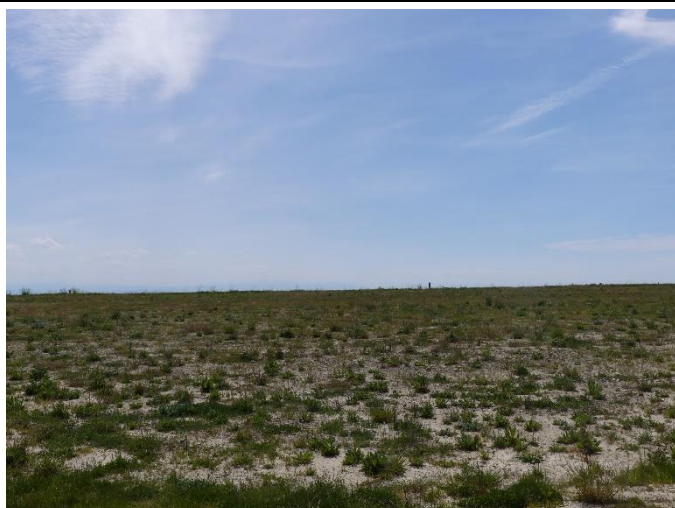
**Illustration 11 : Végétation en partie sommitale**

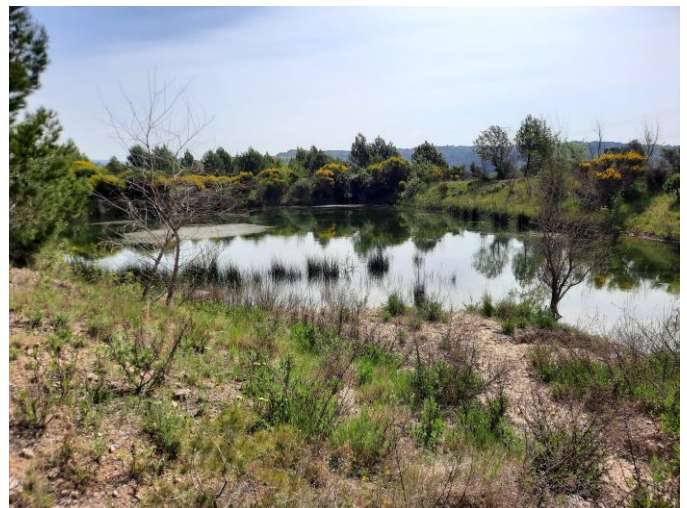
**Illustration 22 : Végétation aux abords de la mare RM2**

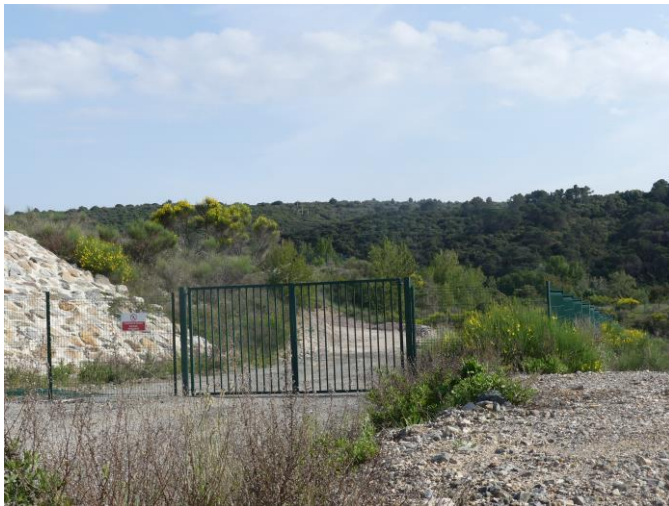
**Illustration 25 : Portail d'accès au Champ Magné**

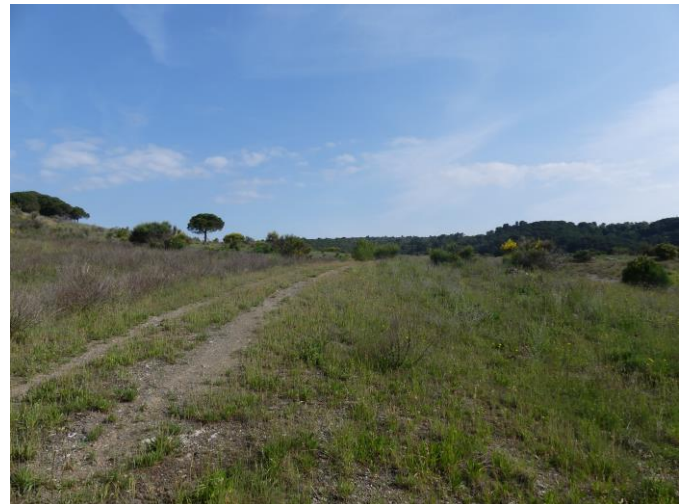
**Illustration 28 : Vue d'ensemble du Champ Magné**

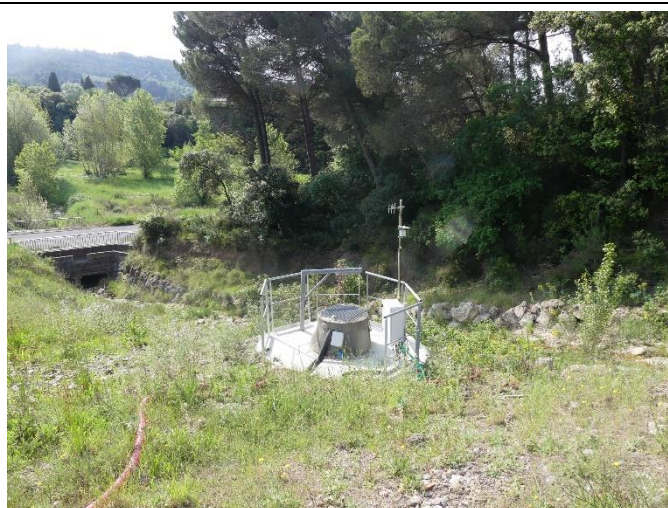
**Illustration 32 : Point V**

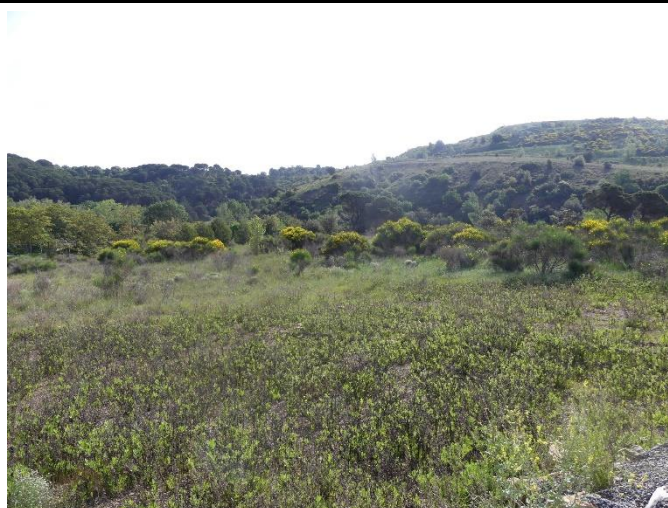
**Illustration 34 : Végétation de la partie Nord du Champ Magné**

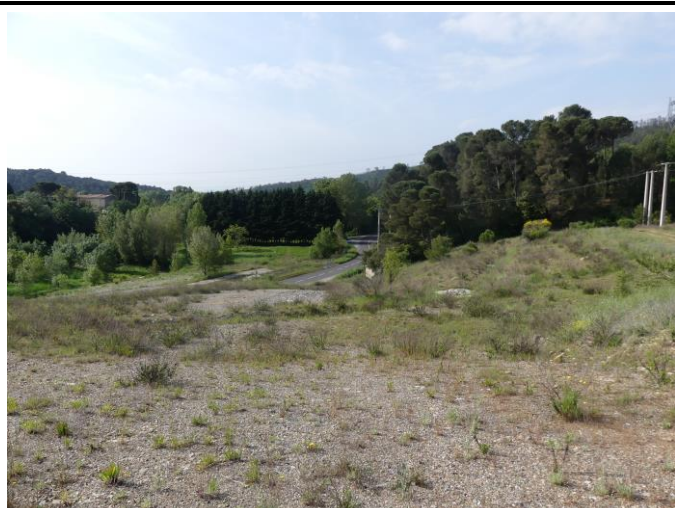
**Illustration 35 : Végétation de la partie Sud du Champ Magné**

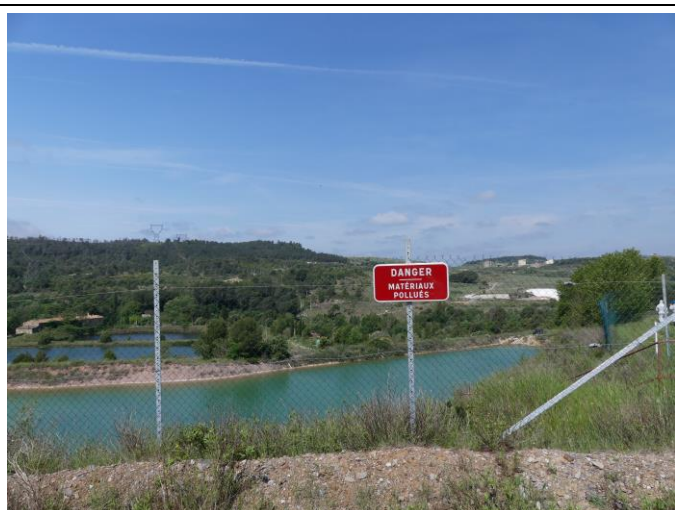
**Illustration 43 : Nouvelle signalétique en place le long de la clôture d'enceinte des bassins**

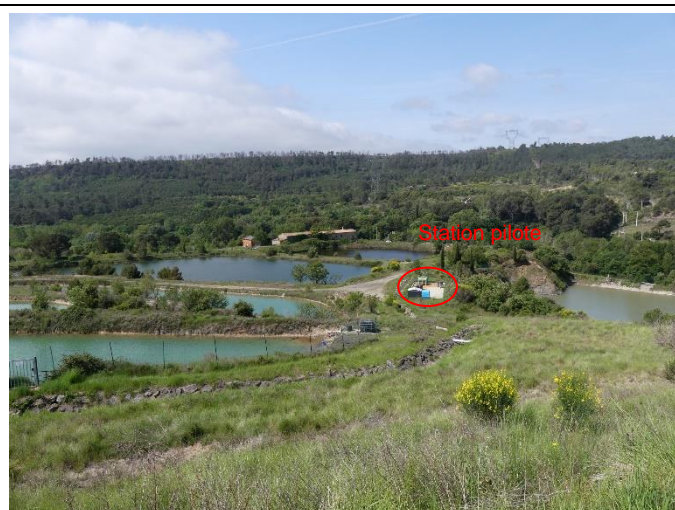
Les six bassins d'évaporation sont en bon état général et ne présentent aucun désordre visible en surface, à l'exception des ravines déjà identifiées au droit des flancs amont, lesquelles ne présentent pas d'évolution visible d'une surveillance à l'autre.

**Illustration 44 : Vue d'ensemble des bassins de décantation de l'Artus et station pilote**

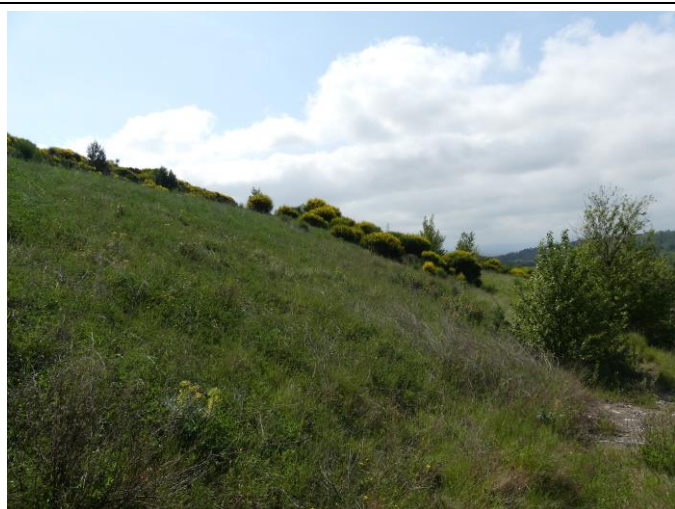
**Illustration 45 : Vue représentative de la végétation des banquettes du site**

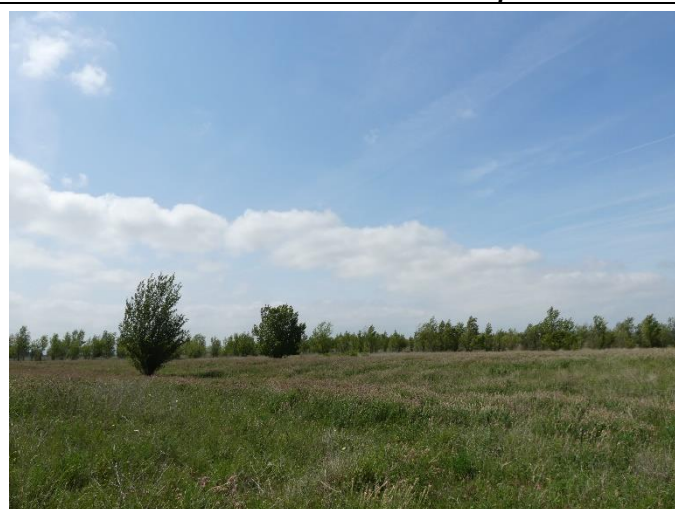
**Illustration 46 : Vue représentative de la végétation en partie sommitale du site**

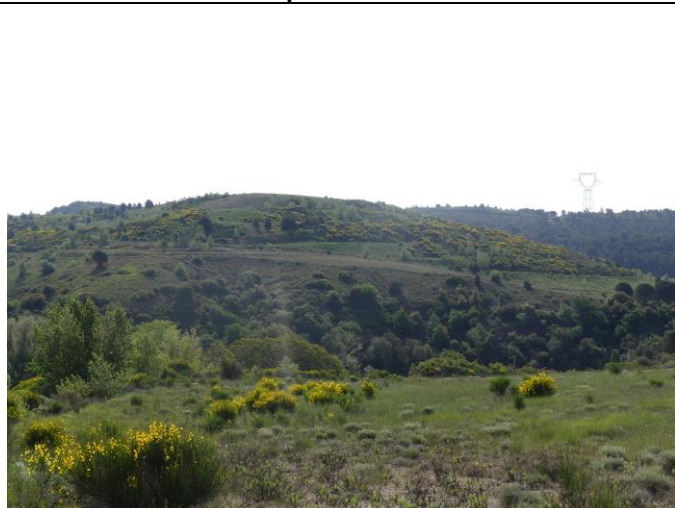
**Illustration 47 : Vue générale du site de l'ARTUS**

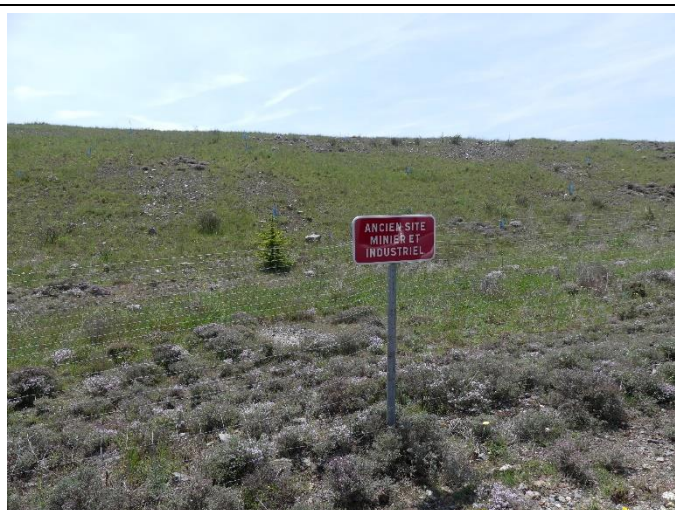
**Illustration 49 : Nouveau panneau signalétique le long de la RD411**

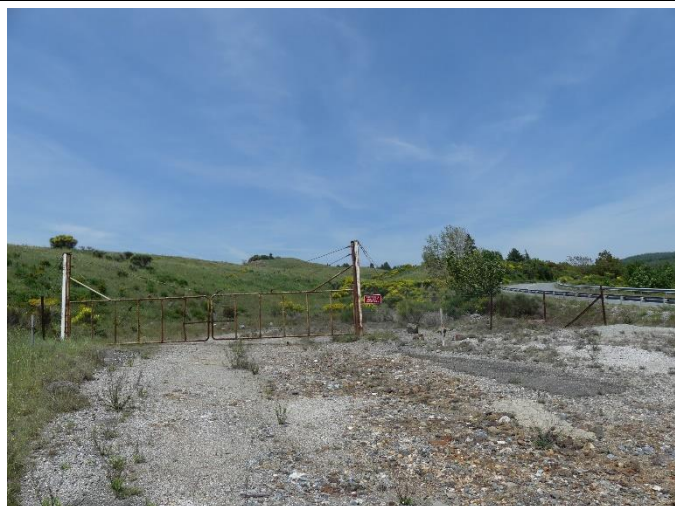
**Illustration 51 : Ancien portail d'accès et nouveau panneau signalétique**

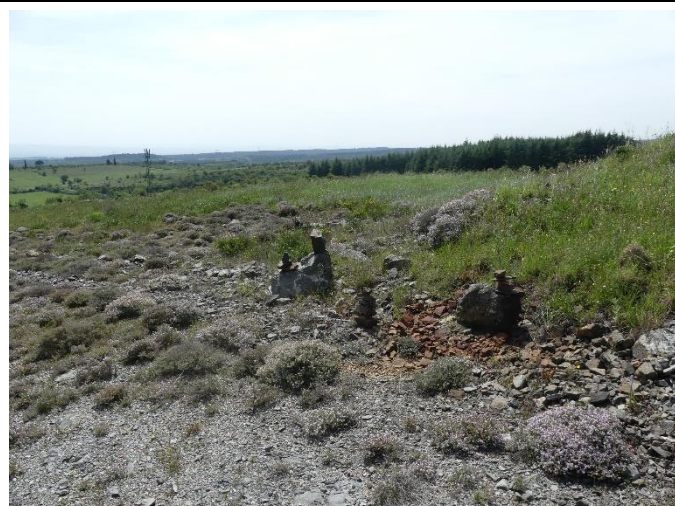
**Illustration 54 : Cairns indiquant le passage de piétons le long de la piste Sud-Est**

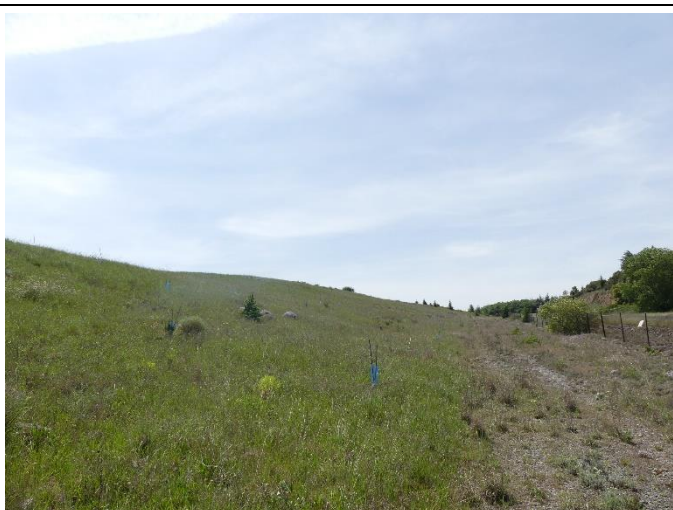
**Illustration 55 : Boisement compensateur le long de la RD411**

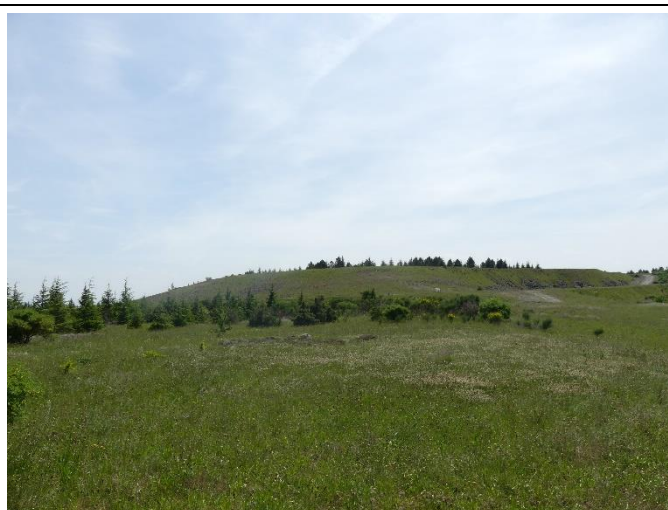
**Illustration 56 : Végétation en partie sommitale**

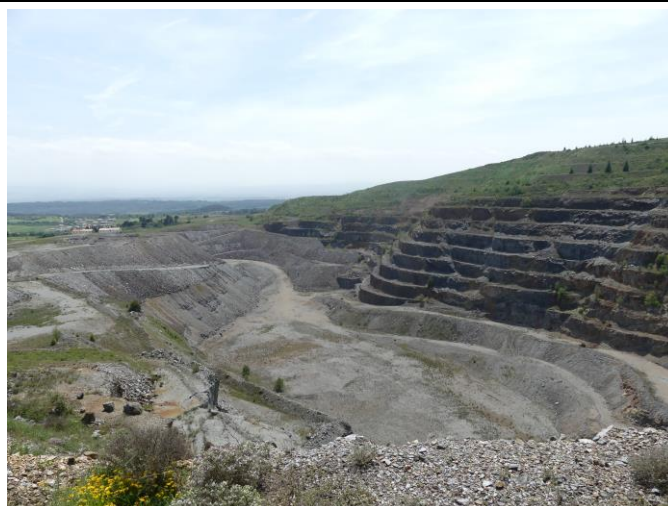
**Illustration 60 : Vue générale de la MCO**
